# Praktijkvoorbeelden - van schade tot eindresultaat

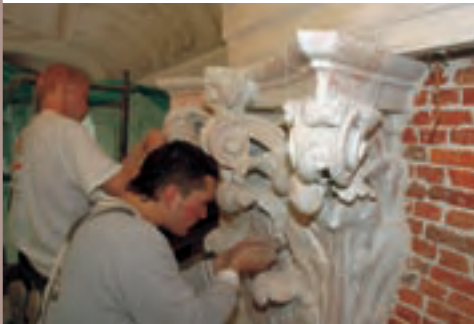
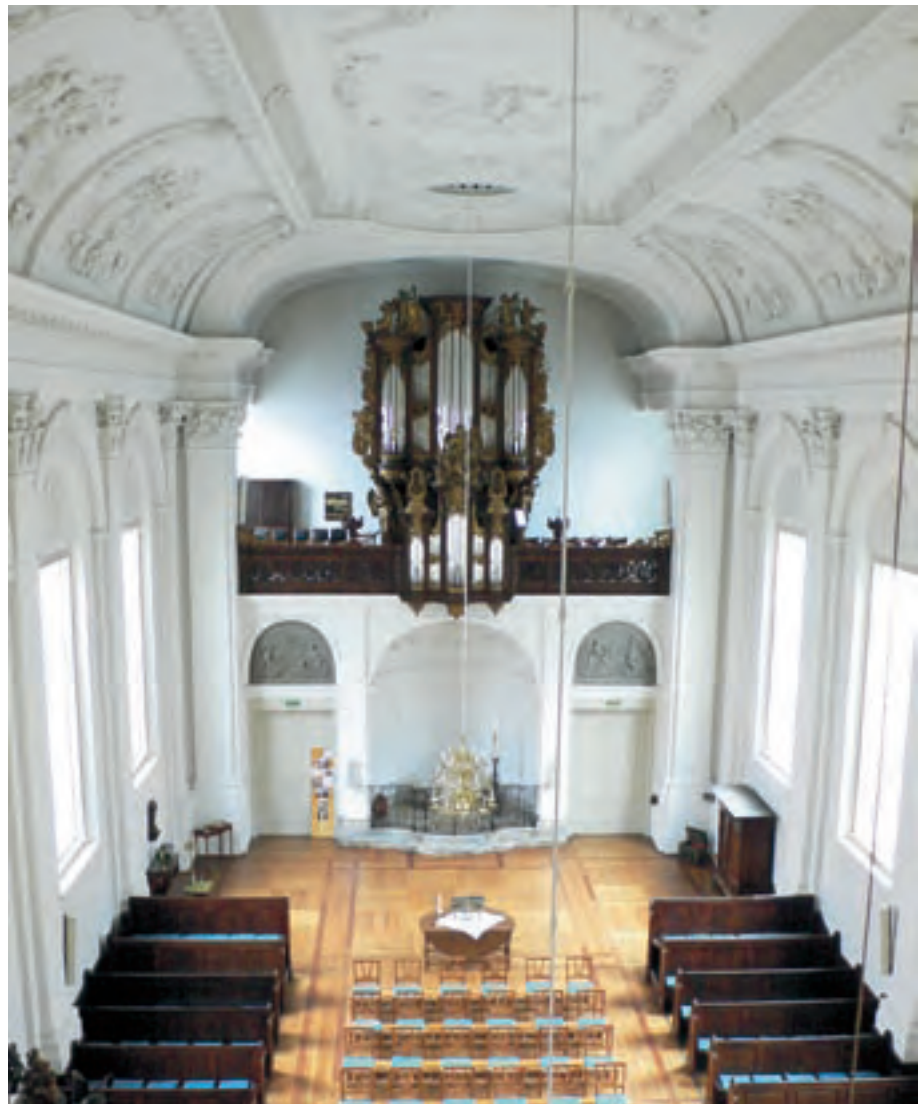
Het project is een oude katholieke schuilkerk uit 1722 in Den Haag. Voor aanvang van de werkzaamheden kregen wij van de opdrachtgever gelegenheid om schadeonderzoek te doen. De schade betrof afvallend en afbladderend stucwerk op ongeveer negen meter hoogte in een hoek van de kerk. Het probleem was extra lastig omdat het zich voordeed in een rijk geornamenteerd deel van het stucwerk. Met medewerking van diverse deskundigen werd de schade in beeld gebracht, onder andere door het uitvoeren van vocht- en zoutmetingen.

De meetresultaten gaven hoge zoutgehaltes in de muur, maar relatief weinig vocht. Hieruit bleek dat we te maken hadden met een oud vochtprobleem (zoals ook stond beschreven in het verslag van de eerdere restauraties). De buitenmuur was in het verleden (omstreeks 1950) ontdaan van oude pleisterlagen. Vervolgens werd slecht metsel- en voegwerk hersteld en werd de muur waterafstotend behandeld. Meting van het vochtgehalte in de muur toonde aan dat deze behandeling nog goed functioneerde. Om dit te continueren en in de toekomst zeker te kunnen zijn

dat de muren droog blijven, hebben wij besloten om de buitenmuren opnieuw te behandelen met een beienwas emulsie. Vervolgens hebben wij aan de binnenzijde het vlakke stucwerk verwijderd en de ornamentiek ontzout met een ontzoutingspulp. Met zoutmetingen vooraf en na behandeling werd aangetoond dat de waarden tot ver onder de toegestane hoeveelheid waren gezakt. De mortelkeuze voor herstel van het stucwerk werd bepaald door de ornamentiek. In dit geval moest met de hand gemodelleerde ornamentiek terugkomen. Om aan te sluiten op het uiterlijk

en de textuur van het bestaande werk moest een hydraulische kalkmortel worden gebruikt. Een en ander beperkte de keuze van de overige pleistermaterialen aanzienlijk. Vanwege het opbouwen van de ornamentiek kon bijvoorbeeld niet gewerkt worden met een zoutdoorlatende mortel. Uiteindelijk is dan ook gekozen voor een zo dun mogelijk bufferend pleistersysteem dat de eventuele restzouten kan opslaan. Het geheel zal worden afgewerkt met een kalkverf.

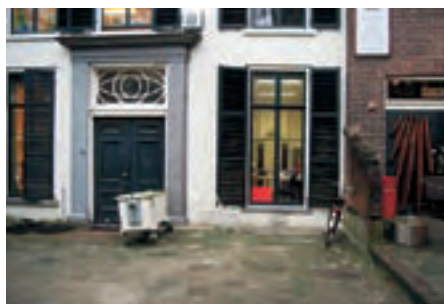
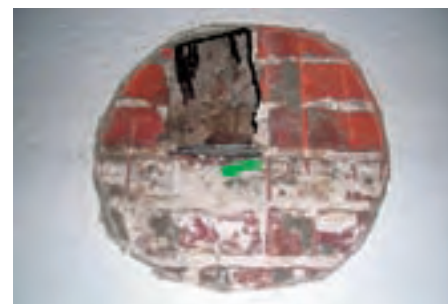
Enkeel aangevagen met de werkzaamheden, bleek een groot deel van de bestaande pleisterlaag los te zitten. Het onderliggende metselwerk bestond uit verschillende kwaliteiten en soorten baksteen en had door verschillende grote invulstukken een slecht verband. Bovendien werden pleisterlagen van diverse mortelsamenstellingen aangetroffen, met een (te) harde cementgebonden afwerklaag. Kortom een situatie bestaande uit lapwerk.

herstel naar volledige vervanging van het pleisterwerk. Het gehele bestaande stucwerk werd verwijderd en de gevels werden genaald om de ondergrond zo goed mogelijk te reinigen. Om een stabiele onderconstructie te krijgen werd het metselwerk langs de randen van invulstukken opnieuw ingeboet en werden verschillende ankers met groutmortel in het metselwerk vastgezet. Om de hardheid van de nieuwe stuclagen af te stemmen op het metselwerk werd gekozen voor een pleistermortel op basis van tras-kalk. Het pleisterwerk werd in twee lagen opgezet; eerste laag vertinnen en tweede laag doorschuren als eindafwerking. De oude pleisterlaag was niet authentiek. Ondanks het monumentale

karakter van het pand, werden zodoende geen eisen gesteld aan de nieuwe textuur van de eindafwerking. Ter bescherming tegen weersinvloeden en ten behoeve van een gunstig onderhoud werden de gepleisterde gevels tot slot geschilderd met een silicaatverf. Het eindresultaat was voor de opdrachtgever zeer bevredigend, alleen de discussie over aanpassing van het plan van aanpak zorgde voor vertraging van de uitvoering. Dit kan voorkomen worden als voorafgaand aan verstrekking van een opdracht een goede analyse wordt uitgevoerd van aanwezige defecten en gebreken.

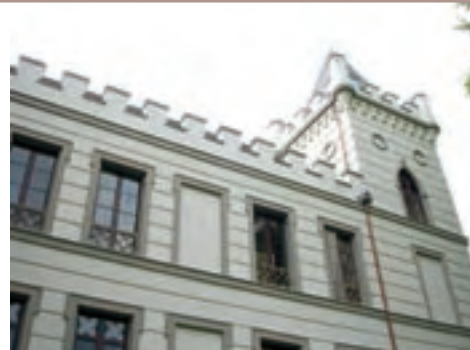
Als huis werd het particulier bewoond tot in de 50'er jaren van de vorige eeuw. Het kasteel is in particulier bezit en wordt in de toekomst zakelijk gebruikt. Na restauratie van het casco-exterieur zal het interieur gerestaureerd worden; de 19de eeuwse situatie is hierbij als uitgangspunt gekozen. Het terug brengen van het gevelstucwerk met alle lijsten en ornamenten vormt zodoende een belangrijk onderdeel van de restauratie. Bij de aanvang van de restauratie was de oude stuclaag aan de achterzijde van het kasteel nog gedeeltelijk aanwezig, maar in een slechte staat van onderhoud. Op talloze plaatsen waren constructieve scheuren in de gevel zichtbaar; het pleisterwerk was onthecht en uitbloei van

zouten was zichtbaar op het blootliggende metselwerk. Stuclijsten en ornamenten waren beschadigd en ontbraken deels. Het oorspronkelijke lijstwerk in de gevel (horizontale sierbanden en sierlijsten rondom raam- en deurkozijnen) was in het werk getrokken en uitgevoerd met een cementgebonden mortel, aangebracht op keramische blokken. Voorafgaand aan het herstel van de lijsten werd het bestaande metselwerk gereinigd door middel van stralen en ontdaan van alle loszittende restanten van stuc- en metselspecie. Open naden tussen keramische blokken en het gevelmetselwerk werden gevuld met stucspecie. Om de vorm van de ondergrond voor de sierlijsten te herstellen werd, waar nodig, nieuw metselwerk hersteld en ingeboet (en zonodig aanvullend verankerd). Daarna werd het gehele metselwerk voorzien van een vertinlaag, afgestemd op de hardheid van het onderliggende metselwerk. Vervolgens werd het lijstwerk uitgevoerd, met een opstaande rand tegen deze vertinlaag aan; op deze manier wordt voorkomen dat inwatering kan optreden op de aansluiting van de nieuwe lijsten en het nadien aan te brengen gevelpleisterwerk. Ontbrekende delen van sierbanden en lijsten werden in het werk getrokken met een handgemaakte zand-cementspecie met toevoeging van hechtemulsie. Vervolgens werden de lijsten strak gezet met een raaplaag en schuurlaag (gesponst) van een daarvoor geschik-

te reparatiespachtel. Om het risico op scheuren te beperken werd ter plaatse van aansluitingen van oud en nieuw metselwerk in de buitenste raaplaag een wapeningsweefsel ingebed. Het gevelpleisterwerk wordt uitgevoerd in een zogenoemd zoutregulerend systeem, afgewerkt met een minerale verf. Na afronden van het gehele gevelpleisterwerk worden de horizontale sierbanden (tevens fungerend als raamdorpel) aan de bovenzijde behandeld met een waterdichte coating die doorloopt tot ongeveer 2 cm op het opgaande nieuwe gevelpleisterwerk. Al met al een ambachtelijke stucwerkrestauratie, waarbij de toepassing van duurzame minerale pleistermaterialen het functioneren van de gevels verbeterd.

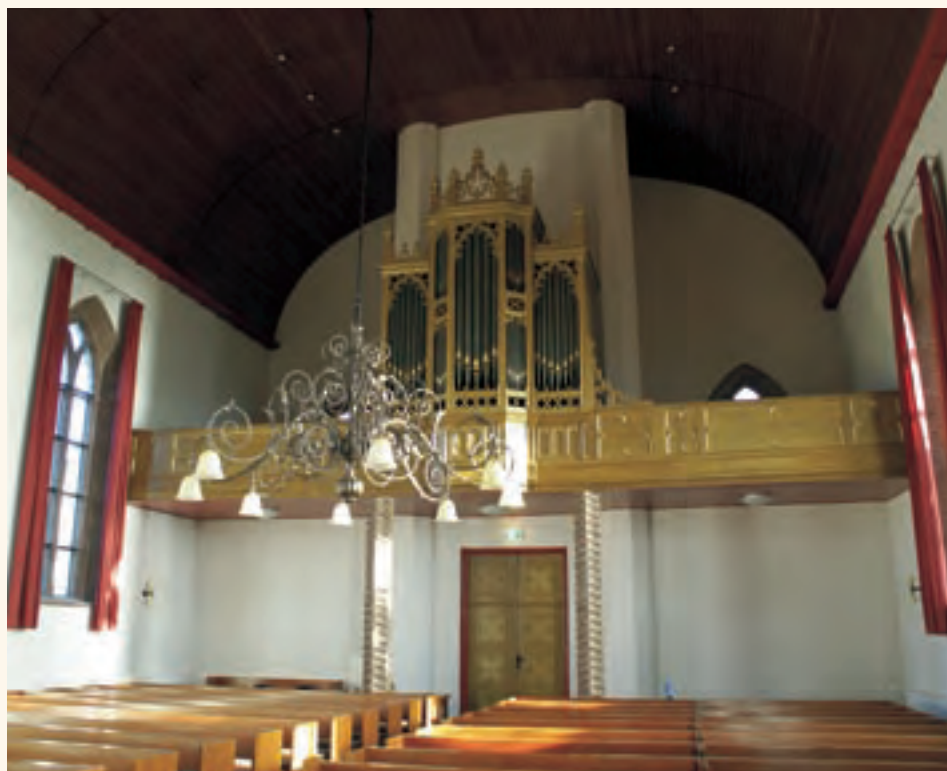
Gevraagd werd om aan de binnenzijde van de kerkmuren nieuw pleisterwerk aan te brengen. Uit de informatie van het kerkbestuur bleek dat de muren in het verleden al eens ontdaan waren van pleisterwerk vanwege diverse vochtproblemen. In de bestaande situatie vertoonde het metselwerk op meerdere plekken aan de binnenzijde zoutuitbloei, en op begane grondniveau waren diverse schadeplekken met een lambrisering aan het oog onttrokken. Wij hebben meermaals ervaren dat bij extreme vocht- en zoutbelasting in muren, het aanbrengen van een zoutbufferend pleistersysteem niet duurzaam is. Dat was reden om in het genoemde project te zoeken naar alternatieven. In overleg met het kerkbestuur zijn een aantal leveranciers van pleistersystemen benaderd en verzocht om advies uit te brengen voor een duurzaam herstel.

generatie vocht- en zouttransporterende restauratiepleisters. Na een eerste projectinventarisatie en bepaling van enkele vocht- en zoutgehalten in de muren kwam de adviseur van de betreffende leverancier

tot dezelfde conclusie. Bij toepassing van een pleistersysteem waarin muurzouten worden opgeslagen (bufferend systeem) werd in deze extreme situatie getwijfeld aan de duurzaamheid. Toepassing van een zogenoemde zoutregulerende pleister was wel mogelijk, maar had wel tot gevolg dat zouten die op het pleisteroppervlak gaan uitbloeien met regelmaat moeten worden afgeborsteld. Kortom, een gepleisterde afwerking met een gebruiksaanwijzing, maar wel een die op de lange termijn in stand zou blijven. Bovendien stond de leverancier, uitgaande van reële technische randvoorwaarden, garant voor het blijven functioneren van het pleistersysteem. Op duidelijke en overtuigende wijze werd de opdrachtgever geïnformeerd en vervolgens werd ook de uitvoering van de stukadoorswerkzaamheden op accurate wijze begeleid. Kortom voor de Bonth van Hulten een sprekend voorbeeld waarbij inschakeling van expertise, een goede planbeoordeling vooraf en vertaling daarvan naar verwerking de sleutel zijn geweest tot een succesvol verlopen project.

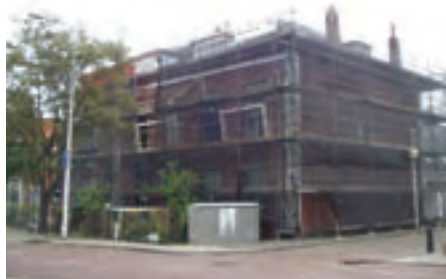
In het verleden had men getracht de vocht- en zoutproblemen aan te pakken met harde,

afsluitende cementpleisters, zowel binnen als buiten, hetgeen juist resulteerde in een verslechtering van de situatie. Vocht kon geen uitweg meer uit het muurwerk vinden en ook de kozijnen werden mede daardoor aangetast. Een totale restauratie van de gevels bleek noodzakelijk, waarbij de voorgevel tevens weer de vroeg 19de eeuwse indeling van ramen en kozijnen terugkreeg. Ook elders moet nogal wat houtwerk worden vervangen.

Het harde cementpleister werd verwijderd en besloten werd de gevels bijna een jaar lang "open" te laten staan om het vocht goed te kunnen laten uitdampen. Een binnenmuur werd intussen

Besloten werd de buitengevels eveneens te voorzien van een damp-open saneermortel, opgezet in een grondlaag, een tussenlaag en een afwerklaag. Totale dikte ca. 30 mm. De plint werd tot een hoogte van ca. 70 cm boven het maaiveld wat dikker opgezet, met een dikte van ca. 45 mm. zodat aldaar een extra vermogen tot uitdampen en eventuele zoutopslag tot stand zou komen. Langs de voorgevel werd een drainage aangelegd. Hierdoor waren maatregelen als horizontale vochtbarrières en injecteringen overbodig. Gekozen werd voor een machinaal verwerkbaar saneermortel, en een afwerking met een damp-open minerale silicaatverf.
