# Praktijkvoorbeelden - van schade tot eindresultaat

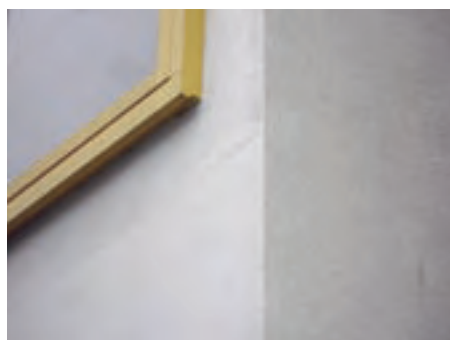
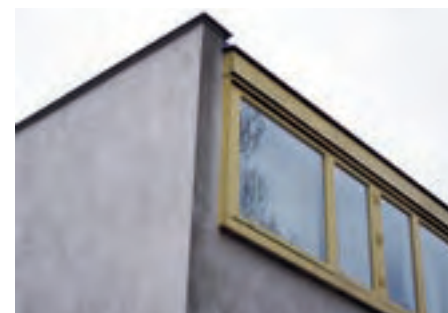
Het destijds vooruitstrevende materiaalgebruik met wit pleisterwerk en de nadruk op horizontale belijning van de raamkozijnen, zijn bepalend voor de beleving in de wijk. Begin jaren negentig zijn de woningen gerenoveerd door rijksbouwmeester Patijn; twee woningen werden samengevoegd tot één en de gepleisterde gevels werden voorzien van een gevelisolatiesysteem met een authentiek gepleisterd (schuurwerk) uiterlijk. Momenteel wordt een tweede grootschalige renovatie voorbereid waarbij de karakteristieke kozijnen geheel of ten dele worden vervangen. Na ruim 15 jaar is de gepleisterde afwerking van de gevelisolatie eveneens aan onderhoud toe. Door vervuiling is de aanblik van de gevels gaandeweg steeds grauwer en treuriger geworden. Technisch vertoont het pleisterwerk in dit geval geen gebreken. Voornaamste uitgangspunt bij het herstel is het reconstrueren van het authentieke gevelbeeld met strak geschuurd pleisterwerk. Vanwege deze monumentale waarde van de textuur van de gepleisterde gevels, werd in dit geval eerst een proefblok uitgevoerd waarbij

verschillende herstelopties en eindafwerkingen werden vergeleken. Hiermee is de definitieve werkwijze en pleisterafwerking gekozen. Rondom de te vervangen kozijnen worden noodgedwongen reparaties in het isolatiesysteem en het gevelpleisterwerk gemaakt. Deze reparaties worden op een geëigende manier uitgevoerd opdat het technisch functioneren van het gevelisolatiesysteem gewaarborgd is. Vervolgens worden de gevels in zijn geheel afgewerkt met een nieuwe schuurwerkpleister en silicaatverf.

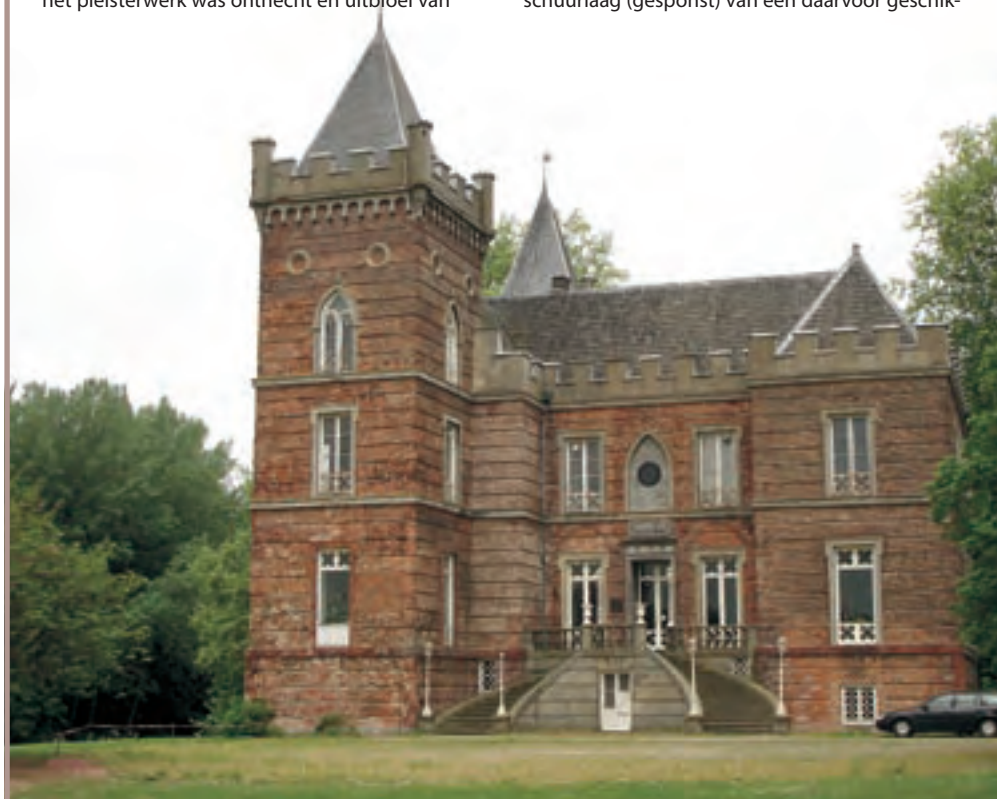
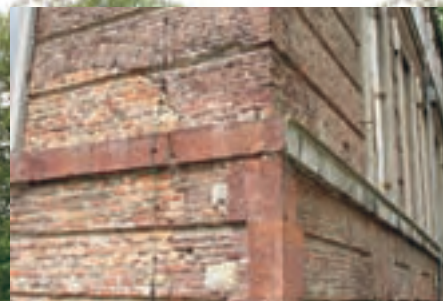
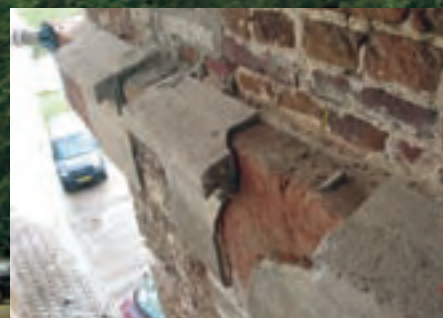
Als huis werd het particulier bewoond tot in de 50'er jaren van de vorige eeuw. Het kasteel is in particulier bezit en wordt in de toekomst zakelijk gebruikt. Na restauratie van het casco-exterieur zal het interieur gerestaureerd worden; de 19de eeuwse situatie is hierbij als uitgangspunt gekozen. Het terug brengen van het gevelstucwerk met alle lijsten en ornamenten vormt zodoende een belangrijk onderdeel van de restauratie. Bij de aanvang van de restauratie was de oude stuclaag aan de achterzijde van het kasteel nog gedeeltelijk aanwezig, maar in een slechte staat van onderhoud. Op talloze plaatsen waren constructieve scheuren in de gevel zichtbaar; het pleisterwerk was onthecht en uitbloei van

zouten was zichtbaar op het blootliggende metselwerk. Stuclijsten en ornamenten waren beschadigd en ontbraken deels. Het oorspronkelijke lijstwerk in de gevel (horizontale sierbanden en sierlijsten rondom raam- en deurkozijnen) was in het werk getrokken en uitgevoerd met een cementgebonden mortel, aangebracht op keramische blokken. Voorafgaand aan het herstel van de lijsten werd het bestaande metselwerk gereinigd door middel van stralen en ontdaan van alle loszittende restanten van stuc- en metselspecie. Open naden tussen keramische blokken en het gevelmetselwerk werden gevuld met stucspecie. Om de vorm van de ondergrond voor de sierlijsten te herstellen werd, waar nodig, nieuw metselwerk hersteld en ingeboet (en zonodig aanvullend verankerd). Daarna werd het gehele metselwerk voorzien van een vertinlaag, afgestemd op de hardheid van het onderliggende metselwerk. Vervolgens werd het lijstwerk uitgevoerd, met een opstaande rand tegen deze vertinlaag aan; op deze manier wordt voorkomen dat inwatering kan optreden op de aansluiting van de nieuwe lijsten en het nadien aan te brengen gevelpleisterwerk. Ontbrekende delen van sierbanden en lijsten werden in het werk getrokken met een handgemaakte zand-cementspecie met toevoeging van hechtemulsie. Vervolgens werden de lijsten strak gezet met een raaplaag en schuurlaag (gesponst) van een daarvoor geschik-

te reparatiespachtel. Om het risico op scheuren te beperken werd ter plaatse van aansluitingen van oud en nieuw metselwerk in de buitenste raaplaag een wapeningsweefsel ingebed. Het gevelpleisterwerk wordt uitgevoerd in een zogenoemd zoutregulerend systeem, afgewerkt met een minerale verf. Na afronden van het gehele gevelpleisterwerk worden de horizontale sierbanden (tevens fungerend als raamdorpel) aan de bovenzijde behandeld met een waterdichte coating die doorloopt tot ongeveer 2 cm op het opgaande nieuwe gevelpleisterwerk. Al met al een ambachtelijke stucwerkrestauratie, waarbij de toepassing van duurzame minerale pleistermaterialen het functioneren van de gevels verbeterd.

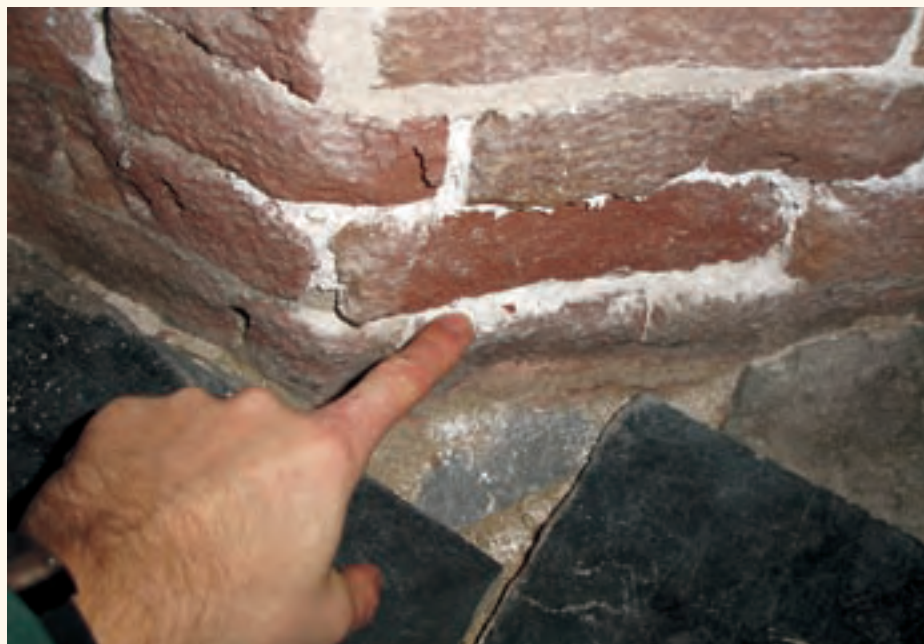
Gevraagd werd om aan de binnenzijde van de kerkmuren nieuw pleisterwerk aan te brengen. Uit de informatie van het kerkbestuur bleek dat de muren in het verleden al eens ontdaan waren van pleisterwerk vanwege diverse vochtproblemen. In de bestaande situatie vertoonde het metselwerk op meerdere plekken aan de binnenzijde zoutuitbloei, en op begane grondniveau waren diverse schadeplekken met een lambrisering aan het oog onttrokken. Wij hebben meermaals ervaren dat bij extreme vocht- en zoutbelasting in muren, het aanbrengen van een zoutbufferend pleistersysteem niet duurzaam is. Dat was reden om in het genoemde project te zoeken naar alternatieven. In overleg met het kerkbestuur zijn een aantal leveranciers van pleistersystemen benaderd en verzocht om advies uit te brengen voor een duurzaam herstel.

tot dezelfde conclusie. Bij toepassing van een pleistersysteem waarin muurzouten worden opgeslagen (bufferend systeem) werd in deze extreme situatie getwijfeld aan de duurzaamheid. Toepassing van een zogenoemde zoutregulerende pleister was wel mogelijk, maar had wel tot gevolg dat zouten die op het pleisteroppervlak gaan uitbloeien met regelmaat moeten worden afgeborsteld. Kortom, een gepleisterde afwerking met een gebruiksaanwijzing, maar wel een die op de lange termijn in stand zou blijven. Bovendien stond de leverancier, uitgaande van reële technische randvoorwaarden, garant voor het blijven functioneren van het pleistersysteem. Op duidelijke en overtuigende wijze werd de opdrachtgever geïnformeerd en vervolgens werd ook de uitvoering van de stukadoorswerkzaamheden op accurate wijze begeleid. Kortom voor de Bonth van Hulten een sprekend voorbeeld waarbij inschakeling van expertise, een goede planbeoordeling vooraf en vertaling daarvan naar verwerking de sleutel zijn geweest tot een succesvol verlopen project.

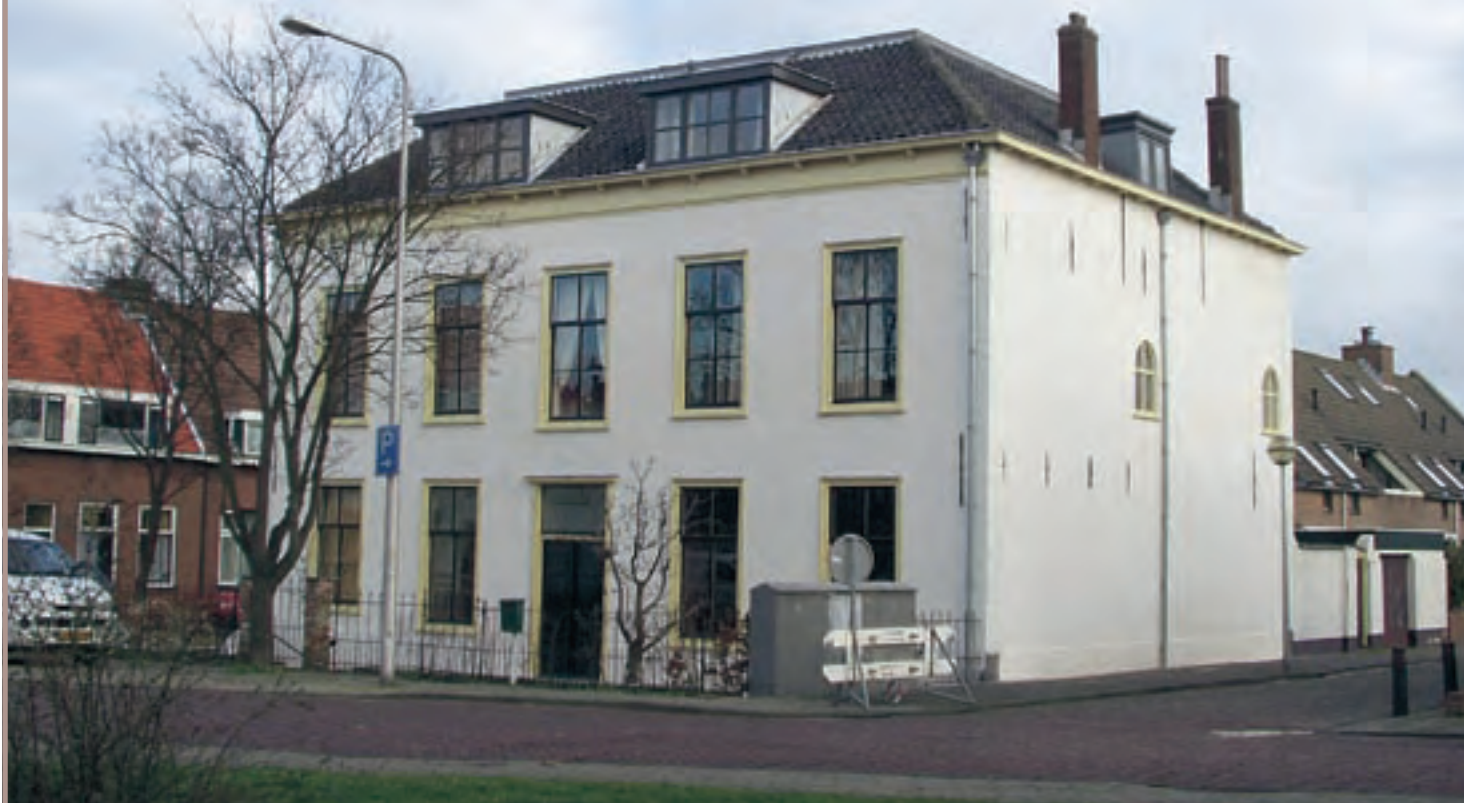
afsluitende cementpleisters, zowel binnen als buiten, hetgeen juist resulteerde in een verslechtering van de situatie. Vocht kon geen uitweg meer uit het muurwerk vinden en ook de kozijnen werden mede daardoor aangetast. Een totale restauratie van de gevels bleek noodzakelijk, waarbij de voorgevel tevens weer de vroeg 19de eeuwse indeling van ramen en kozijnen terugkreeg. Ook elders moet nogal wat houtwerk worden vervangen.

Het harde cementpleister werd verwijderd en besloten werd de gevels bijna een jaar lang "open" te laten staan om het vocht goed te kunnen laten uitdampen. Een binnenmuur werd intussen

Besloten werd de buitengevels eveneens te voorzien van een damp-open saneermortel, opgezet in een grondlaag, een tussenlaag en een afwerklaag. Totale dikte ca. 30 mm. De plint werd tot een hoogte van ca. 70 cm boven het maaiveld wat dikker opgezet, met een dikte van ca. 45 mm. zodat aldaar een extra vermogen tot uitdampen en eventuele zoutopslag tot stand zou komen. Langs de voorgevel werd een drainage aangelegd. Hierdoor waren maatregelen als horizontale vochtbarrières en injecteringen overbodig. Gekozen werd voor een machinaal verwerkbaar saneermortel, en een afwerking met een damp-open minerale silicaatverf.
